Parquets, lambris et label BBC

Mercredi 27 février 2013

L'un des plus imposants immeubles d'habitation du secteur sauvegardé de Bordeaux achève sa réhabilitation sous une maîtrise d'ouvrage et d'œuvre soucieuse de l'adapter aux exigences les plus poussées d'économies d'énergie, et aussi d'accessibilité aux personnes handicapées, tout en en restituant le caractère d'origine.

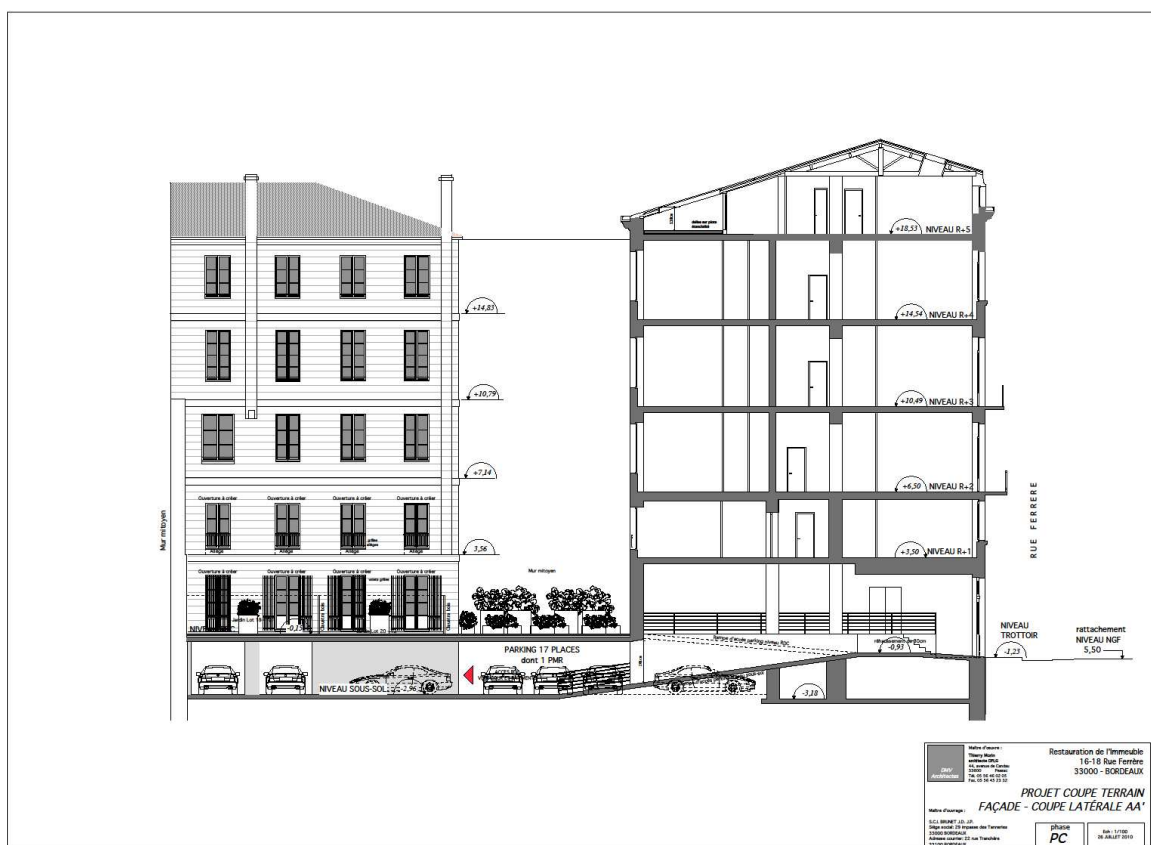
Coupe du projet

Avec des murs extérieurs en pierre de 50 et 60 cm d'épaisseur, les deux bâtiments présentaient avant leur restauration une caractéristique favorable dans le domaine de la consommation d'énergie. Mais le manque d'isolation des toitures comme des planchers bas, ainsi qu'un mode de production obsolète de chauffage et d'eau chaude sanitaire, les rendaient fortement consommateurs, au double du seuil admis actuellement pour obtenir le label BBC.

Pour diminuer les pertes, l'intervention a essentiellement porté sur le **doublage** par l'intérieur des murs périphériques au moyen de panneaux en placoplâtre garnis de mousse polyuréthane et d'une épaisseur totale de 8,5 cm (la disposition des lieux était favorable à cette intervention, ce qui n'est pas toujours le cas), et le doublage de la toiture par un isolant en laine de verre de 32 cm.

Par ailleurs les planchers bas en béton ont été **doublés** d'un isolant en mousse de polyuréthane de 10 cm, tandis que fenêtres et portes fenêtres en bois ont été équipées de doubles vitrages en 4/16/4 mm.
