Parquets, lambris et label BBC

L'un des plus imposants immeubles d'habitation du secteur sauvegardé de Bordeaux achève sa réhabilitation sous une maîtrise d'ouvrage et d'œuvre soucieuse de l'adapter aux exigences les plus poussées d'économies d'énergie, et aussi d'accessibilité aux personnes handicapées, tout en en restituant le caractère d'origine.

L'immeuble, ou plutôt l'ensemble immobilier, puisque nous avons affaire à deux corps de bâtiment, le principal donnant sur la rue et l'autre en retour à l'arrière, borde la rue Ferrère.

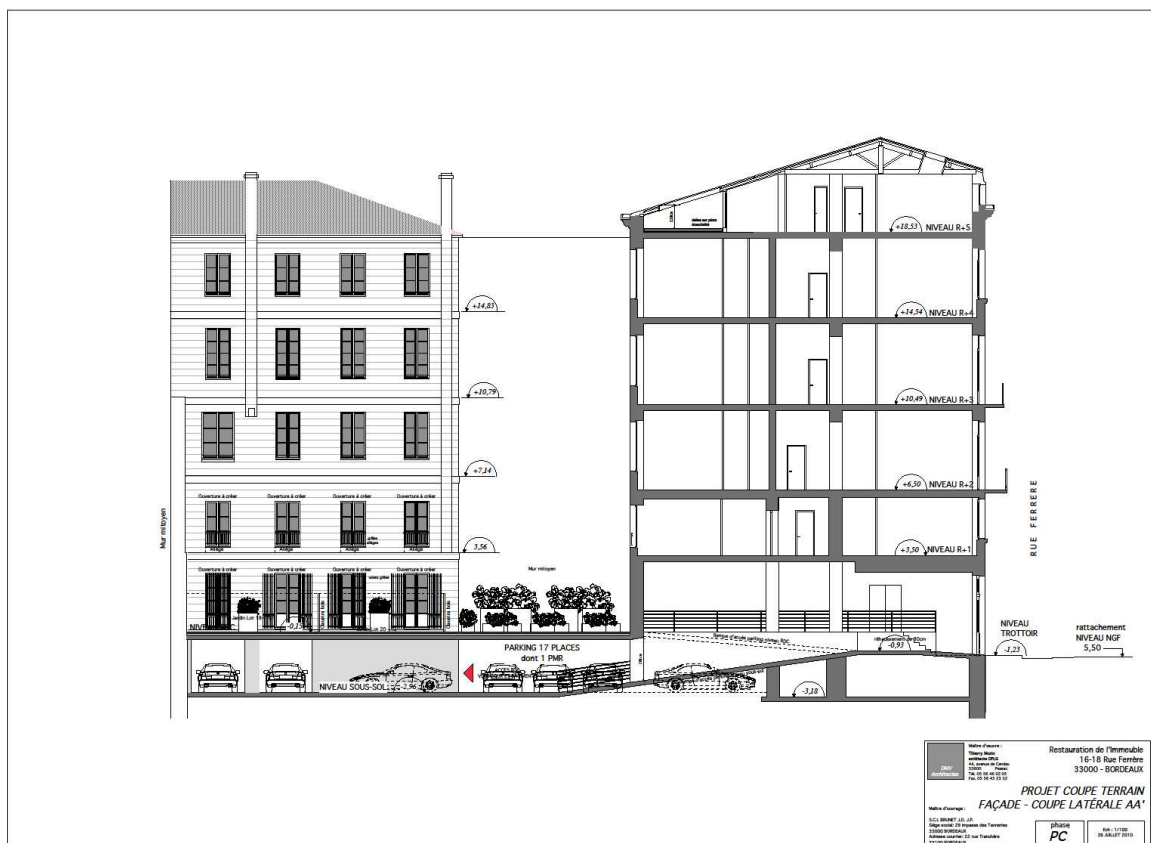
Coupe du projet

Avec des murs extérieurs en pierre de 50 et 60 cm d'épaisseur, les deux bâtiments présentaient avant leur restauration une caractéristique favorable dans le domaine de la consommation d'énergie. Mais le manque d'isolation des toitures comme des planchers bas, ainsi qu'un mode de production obsolète de chauffage et d'eau chaude sanitaire, les rendaient fortement consommateurs, au double du seuil admis actuellement pour obtenir le label BBC.

Pour diminuer les pertes, l'intervention a essentiellement porté sur le **doublage** par l'intérieur des murs périphériques au moyen de panneaux en placo-plâtre garnis de mousse polyuréthane et d'une épaisseur totale de 8,5 cm (la disposition des lieux était favorable à cette intervention, ce qui n'est pas toujours le cas), et le doublage de la toiture par un isolant en laine de verre de 32 cm.

Par ailleurs les planchers bas en béton ont été **doublés** d'un isolant en mousse de polyuréthane de 10 cm, tandis que fenêtres et portes fenêtres en bois ont été équipées de doubles vitrages en 4/16/4 mm.

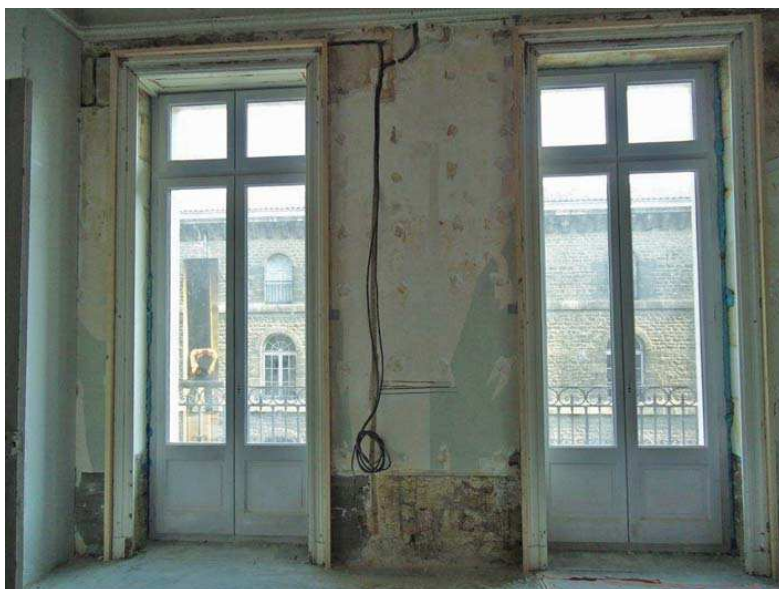
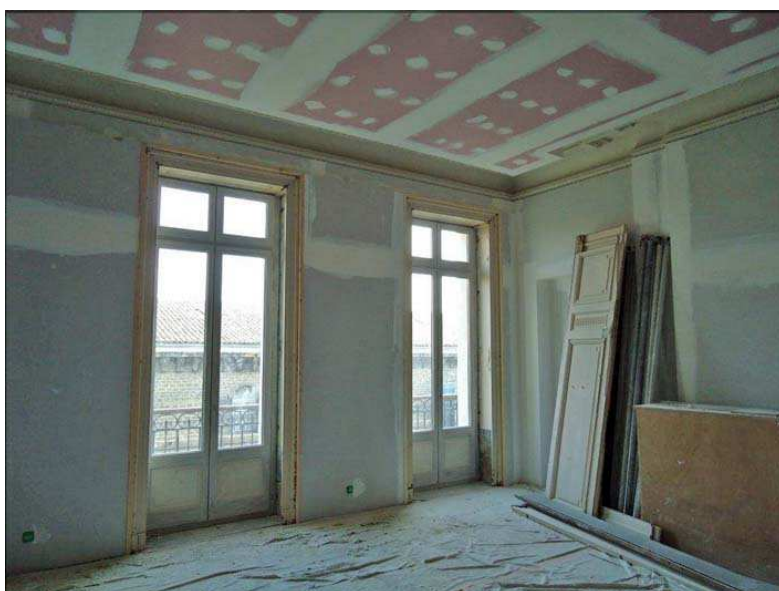
Doublage intérieur des pièces sur rue : avant et après.
