Un bien immobilier en cœur de ville.

Un projet de réhabilitation

RÉHABILITATION D'UN ENSEMBLE IMMOBILIER - 20-22 COURS DE LA SOMME - 33 800 BORDEAUX		Echelle dessin
I+I MARTY & HYBRE ARCHITECTURE	IMMEUBLE SUR COUR - PLAN R.D.J	Ech : 1/75°
Atelier d'Architecture MARTY & HYBRE - 20 rue Condorcet 33150 GENON - tel : 05 56 90 01 54 - fax : 05 56 90 22 90 - mail : contact@marty-hybre.com

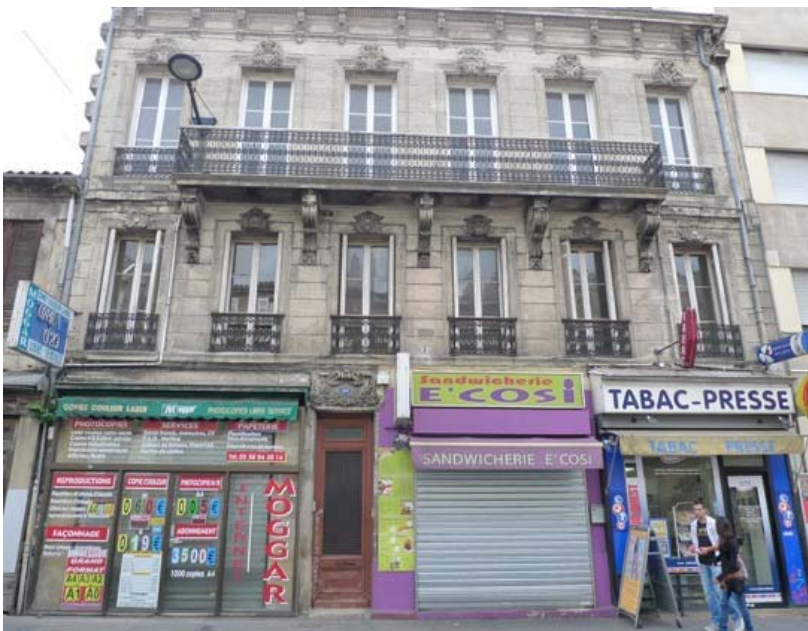
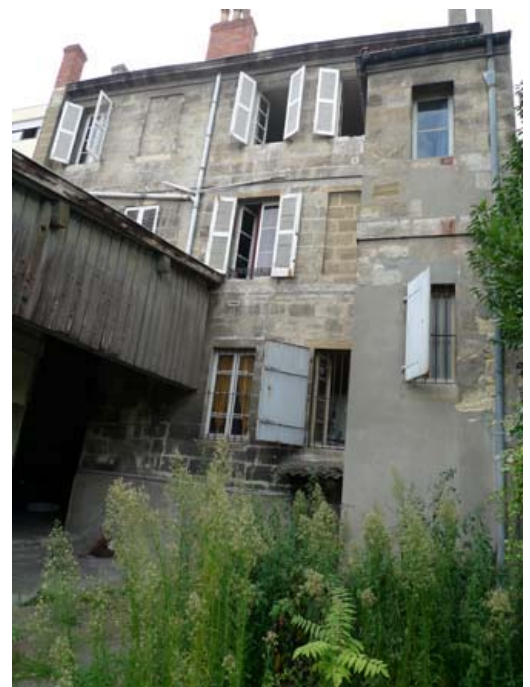
Photographie de 20-22 crs de la Somme, façade avant et arrière avant travaux, crédit agence Marty & Hybre
